# Les fortifications de Saillon

## Une contribution concernant l'enceinte avancée occidentale

Alessandra ANTONINI

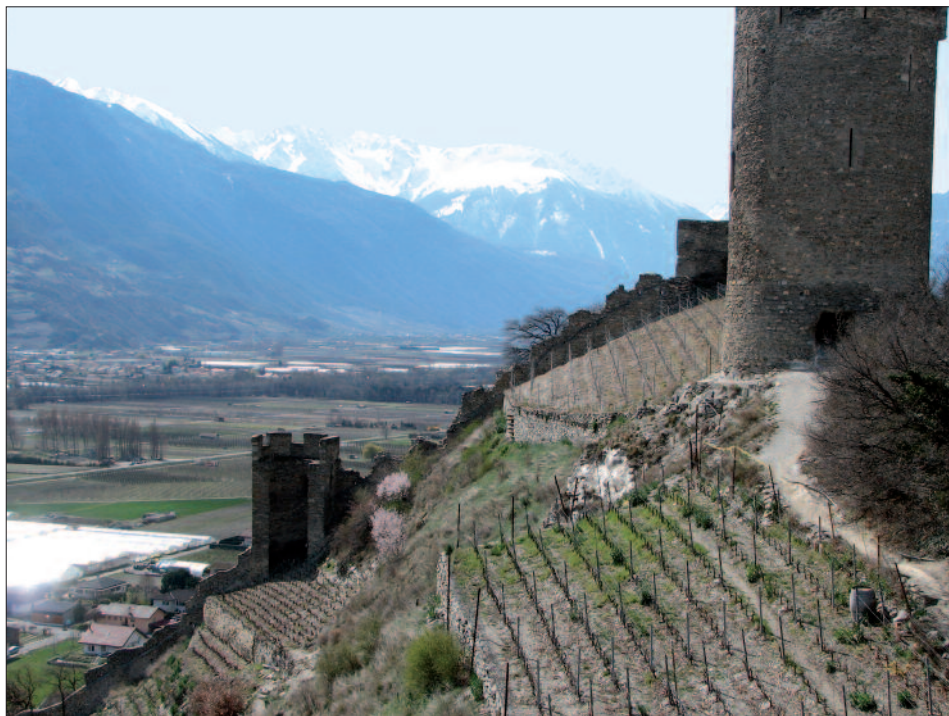
Fig. 2 – L'enceinte avancée occidentale. Vue générale de la face intérieure.

La tour médiane «B» est conservée sur toute sa hauteur, avec un ancien crénelage. A l'intérieur, la base des maçonneries et notamment la tablette des fenêtres inférieures sont cachées par des remblais (fig. 2). En amont de cette tour, la muraille est visible sur une hauteur de plus de 2 mètres (du côté intérieur) et sur toute sa longueur (seule la jonction avec la tour d'angle a été reconstruite au XX<sup>e</sup> siècle). Son parapet était pourvu de redents ajourés de meurtrières dont ne subsistent plus que quelques restes.

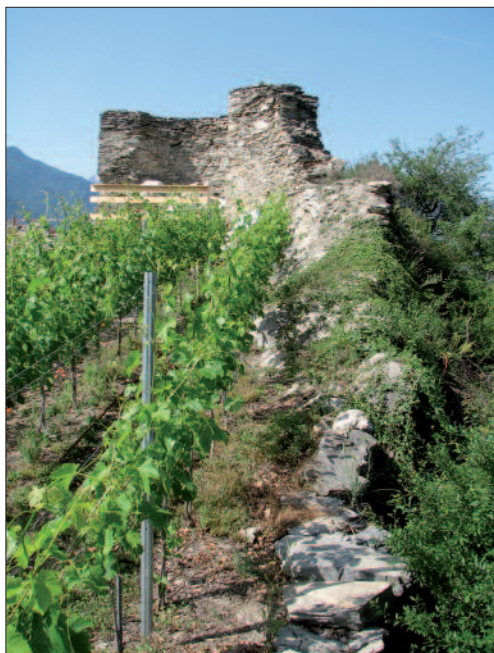
Fig. 3 – Le tronçon nord de l'enceinte avancée occidentale; au fond, la tour d'angle. Vue vers l'ouest.

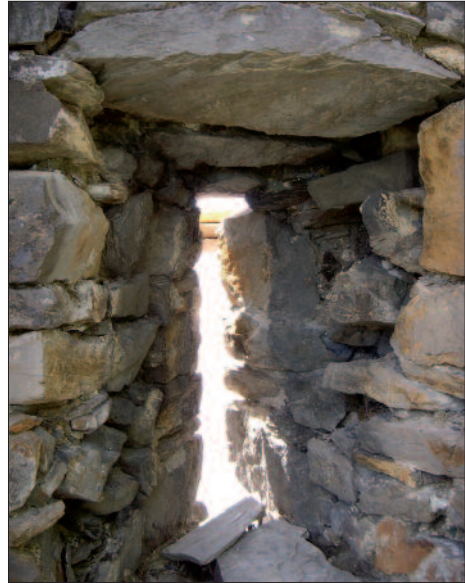
Fig. 5 – La meurtrière supérieure du premier mur occidental (UT1), face intérieure.

Le pan de mur le plus ancien de ce tronçon de muraille a été repéré au nord de la tour médiane «B» (fig. 4 et 6, UT1, UT3). Il possède une largeur de 0.90 m et comporte deux meurtrières (fig. 5). L'insertion basse de ces ouvertures indique que le niveau de circulation du côté intérieur de l'enceinte devait à l'origine se situer sur le rocher (la meurtrière sud est occultée par les remblais de la vigne).

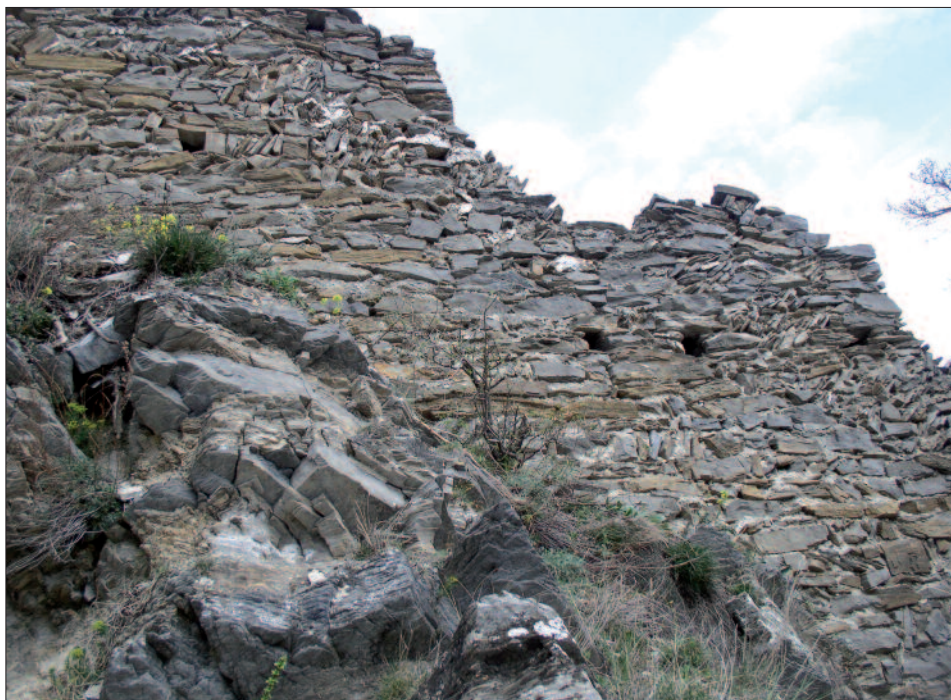
Fig. 7 – Muraille occidentale, face extérieure en amont de la tour «B». On distingue la limite oblique entre les maçonneries UT4 (partie inférieure) et UT5 (partie supérieure).

La maçonnerie des redents présente une étonnante particularité de construction. Elle est en effet posée sur un lit incliné d'ardoises (fig. 7), un alignement

interrompu par les meurtrières et le montant des redents. La fonction de ce lit d'ardoises n'est pas claire. Il ne peut pas s'agir d'un ancien recouvrement du mur étant donné que les redents sont contemporains de la maçonnerie sous-jacente (les maçonneries sont identiques). Des bandes similaires se notent souvent sur des pignons de maisons, où les ardoises de toiture sont prises dans la maçonnerie. Mais ici, un chemin de ronde couvert nous paraît peu vraisemblable en raison de la faible hauteur de ces ardoises par rapport au ressaut du mur d'enceinte.

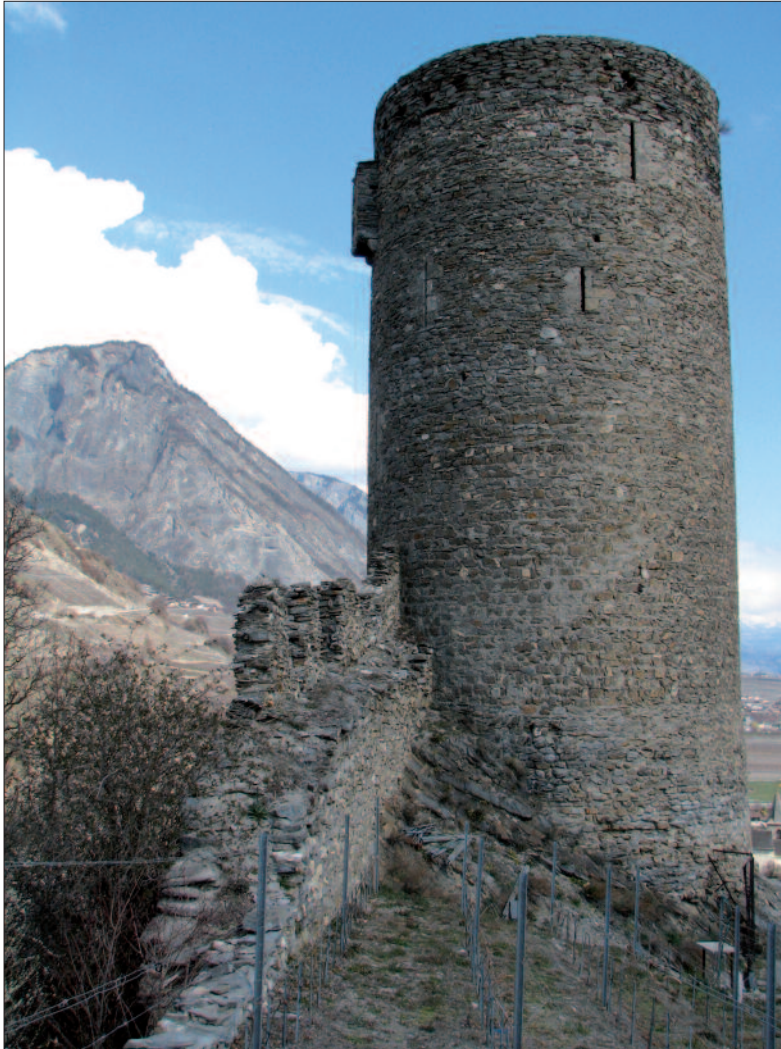
Fig. 12 – Partie la mieux conservée du tronçon nord de l’enceinte, avec le chemin de ronde. Vue vers l’est.

L'enceinte jouxtant le pied occidental de la tour Bayart a révélé trois phases de construction. Les deux premières maçonneries (UT7 et UT8) sont posées l'une sur l'autre et constituent le socle du mur, tandis qu'une troisième maçonnerie (UT9) double la face extérieure de l'enceinte et forme le parapet crénelé (fig. 11 et 12).
